# 国登録有形文化財 澁谷家住宅

## 保存活用計画（案）

鎌ヶ谷市  
令和6年〇月

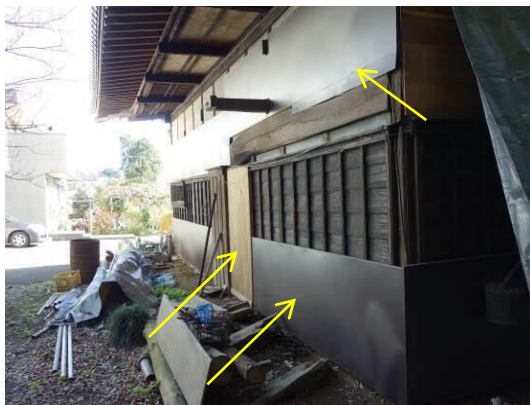
令和元年（2019年）の台風15号及び19号により破損した外壁や軒廻りについては、令和2年（2020年）11月に応急修理を施している。特に南西隅のベンジョは破損が著しいため、工事前に解体し部材を保管する予定である。

応急修理の状況（北面）

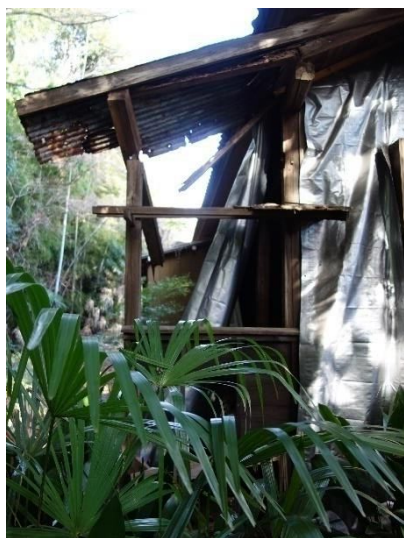
南西隅のベンジョの破損状況

そのため、基本的に現状維持とし、嘉永元年（1848年）の家相図に見られるような当初と考えられる間取りへの復原は行わず、南西隅のベンジョを破損前に戻すことや外壁の応急修理部分を本格修理するといった建物を健全な状態にすることを前提とする。

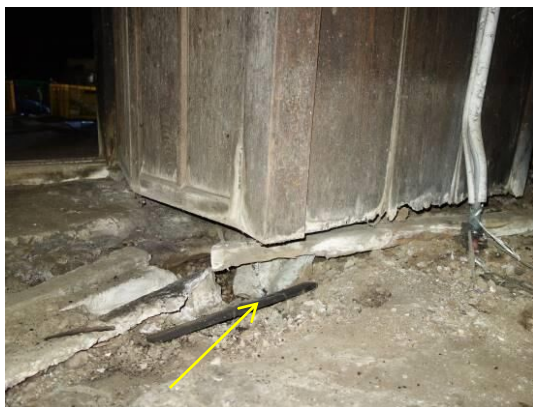
ドマ（奥）の後補<sup>こうほ</sup>となるフロバの柱の基礎石が一部欠失している。  
基礎石及び土台に土が被り、湿気を帯び腐朽が懸念される状況である。

フロの欠失した基礎石（北西隅）

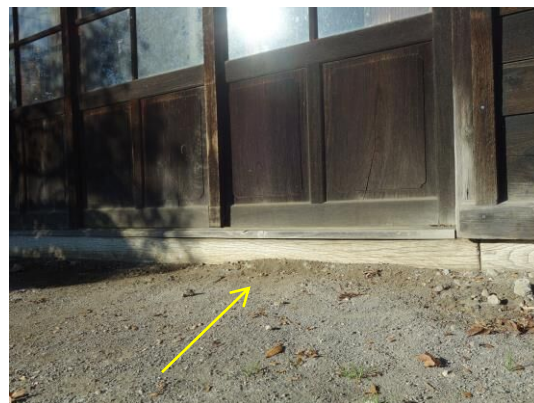
土が被った土台（東面）

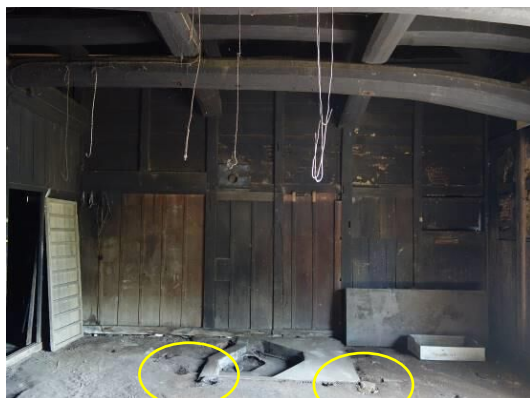
目立った破損は見られないが、ドマ（手前）のコンクリート遺構の周辺に陥没したような穴が複数開き、ドマ（奥）の後補のフロ及び北へ向けて流れる排水経路は、水流により削られたためか凸凹が目立つ。

三和土<sup>たつき</sup>に複数見られる穴（ドマ（手前）の北面）

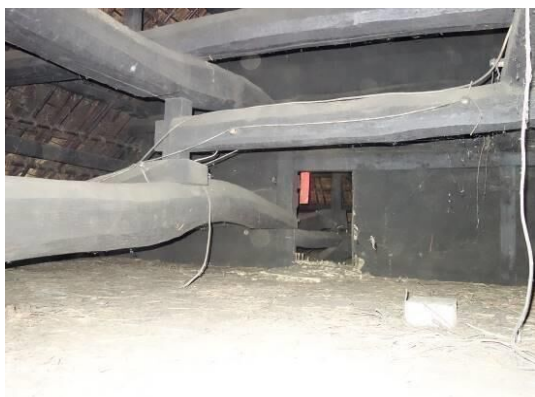
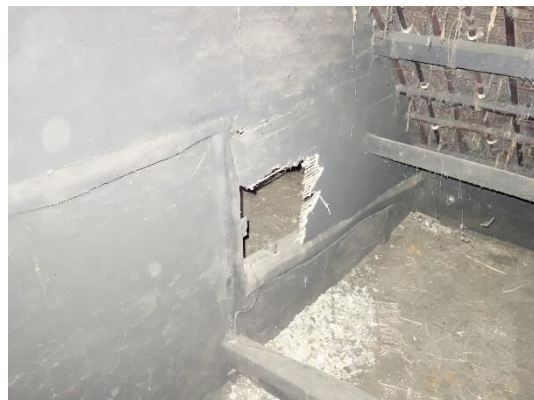
目立った破損は見られないが、小屋に立ち上がる隔壁となる土壁は、人が出入りできるような穴が2箇所開けられている。

土壁に開けられた穴（左：ザシキとナカノマの部屋境 右：チャノマとヘヤの部屋境）

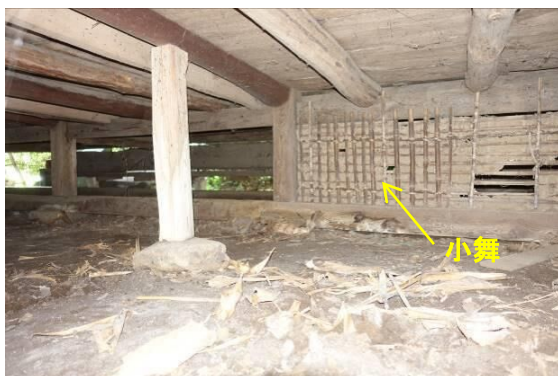
床組は比較的近年に改修されており目立った破損は見られないが、床下の外周部に土壁が設けられている部分は、土壁の剥落や小舞<sup>こまい</sup>\*の欠損等が見られる。

土台の一部、ヘヤ南西隅の床が腐朽している。

南側の床下

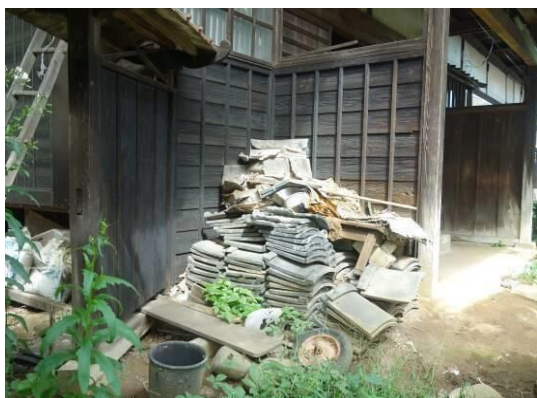
外部の壁は、建物周囲の壁に接した状態で置かれた資材等が雨に濡れることで腐朽している部分がある。

板壁に接して置かれた資材等

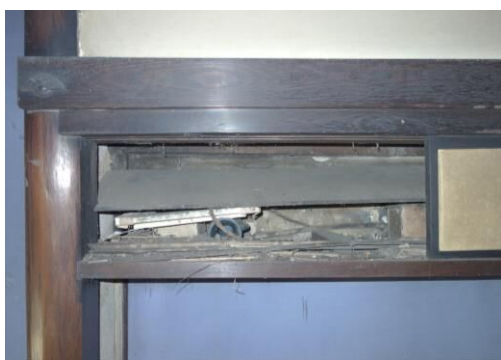
天井に目立った破損は見られないが、オク天袋\*<sup>てんぶくろ</sup>内の天井板が外れている。

オク天袋内の天井板の外れ

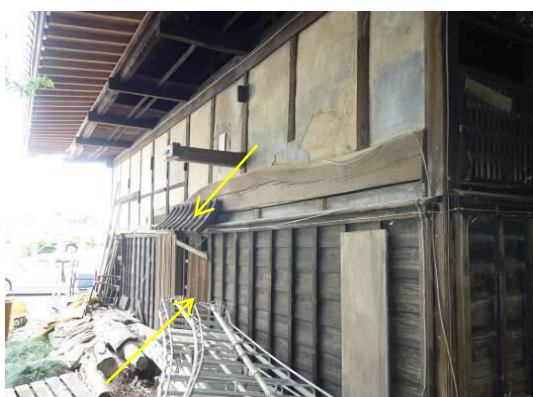
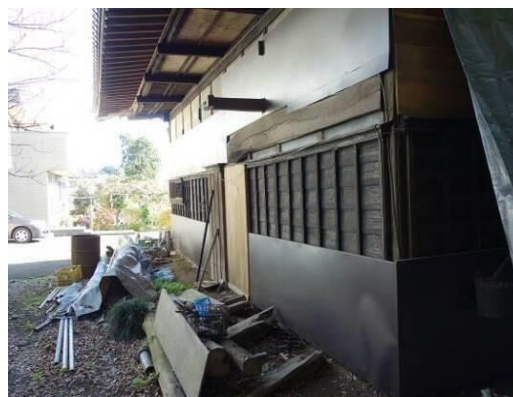
ドマ（奥）北面の開き戸は、令和2年（2020年）度の応急修理で外側を板で塞ぎ、開閉できない状態になっている。なお、開き戸の庇は解体保存している。また、後補されたフロの障子戸に張られた障子が破れ、北西面の建具のガラスや壁が欠落している。

北面の開き戸と庇の状況（左：応急修理前 右：現在）

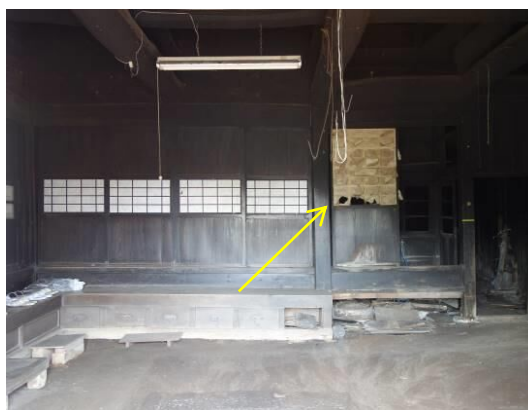
フロ建具の障子紙の破れ

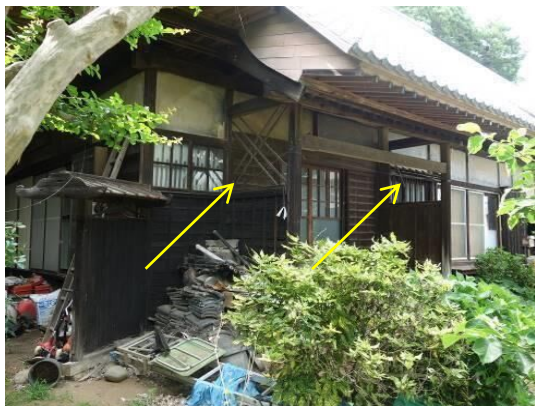
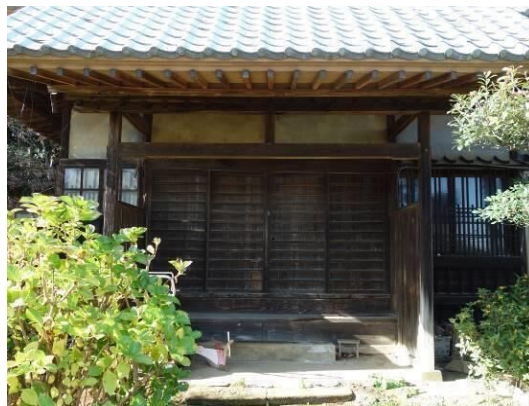
式台玄関の外部の袖壁のタスキ欄間\*が欠失している（部材の一部は保管している）。

タスキ欄間の欠失（左：応急修理前 右：現在）

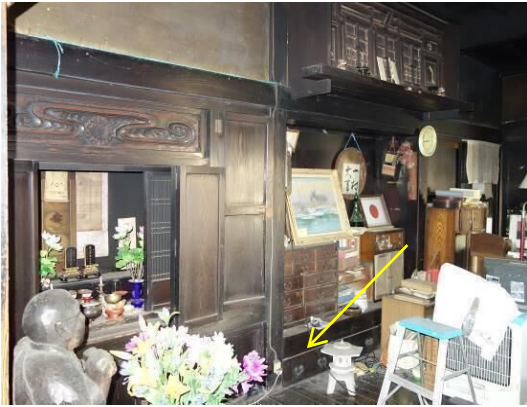
ザシキ押板下部の棚の破損状況

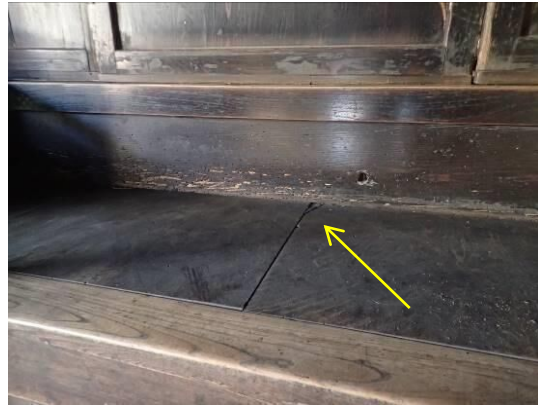
ザシキ上がり框の羽目板の虫食い

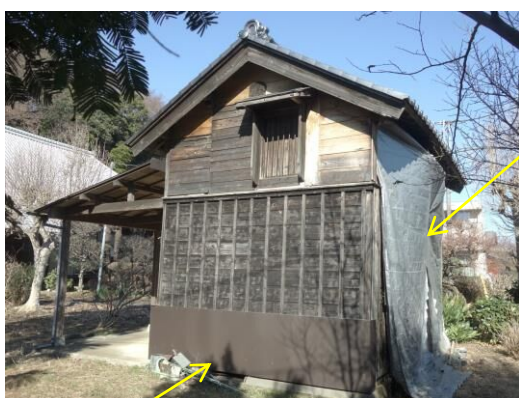
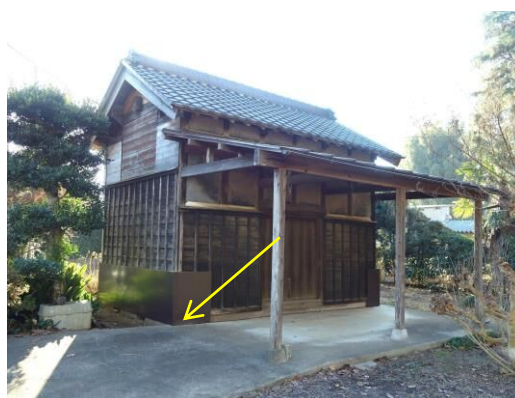
令和元年（2019年）の台風15号及び19号により破損した外壁等については、令和2年（2020年）11月に応急修理を施している。

応急修理の状況（左：南東面、右：北西面）

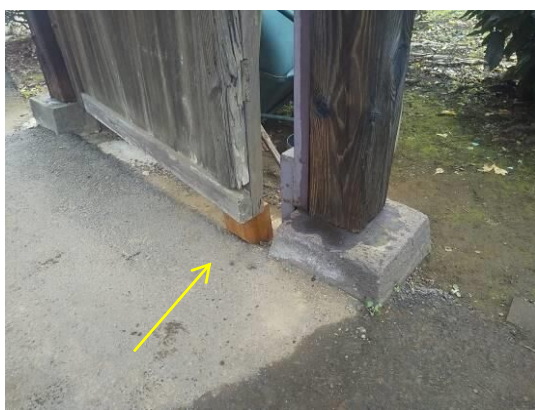
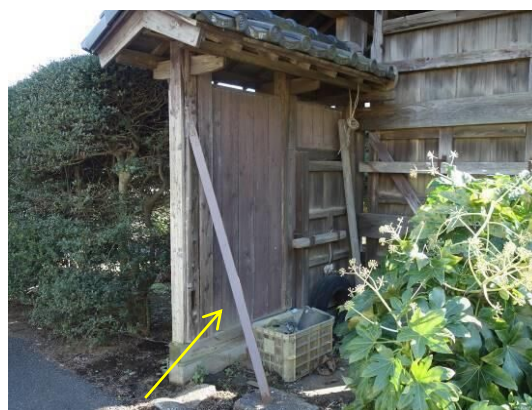
令和元年（2019年）の台風15号及び19号の被害により破損した主屋と米蔵を応急修理した際、同時に門の経年劣化し垂下した扉の下部に飼物<sup>かいもの</sup>\*を設置し、応急修理を施した。

応急修理の状況（左：令和2年度工事 右：昭和50年代末の工事）

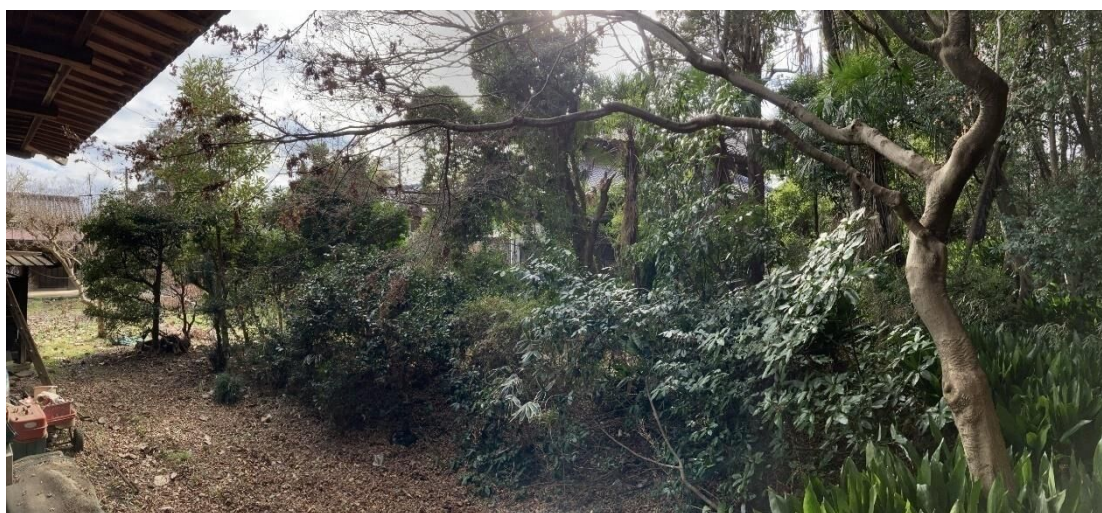
南側の隣家との境界には、生垣や高木が植えられているが、高木は剪定管理が行われないため無秩序な成長をしている状況である。

オクから庭園への眺め（右奥が南側の隣家との境界に植えられている高木）

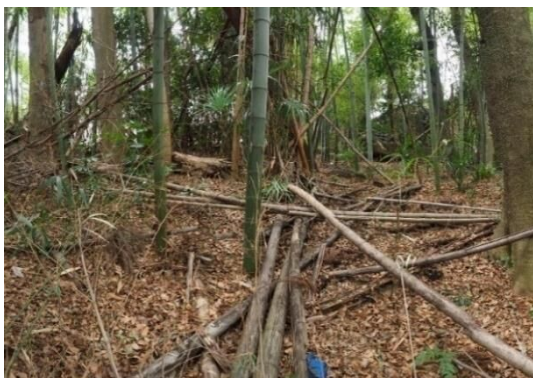
管理されないまま高木が成長し、倒木がいくつも見られる。また、草木が繁茂する時期には、主屋から近い石祠へも迫り着くことが困難な状況になっている。またモウソウチクが主屋床下まで伸長し、建物を破損させる危険性がある。

倒木が多く見られる
