鎌ヶ谷市学校施設長寿命化計画

平成31年（2019年）3月

鎌ヶ谷市 教育委員会

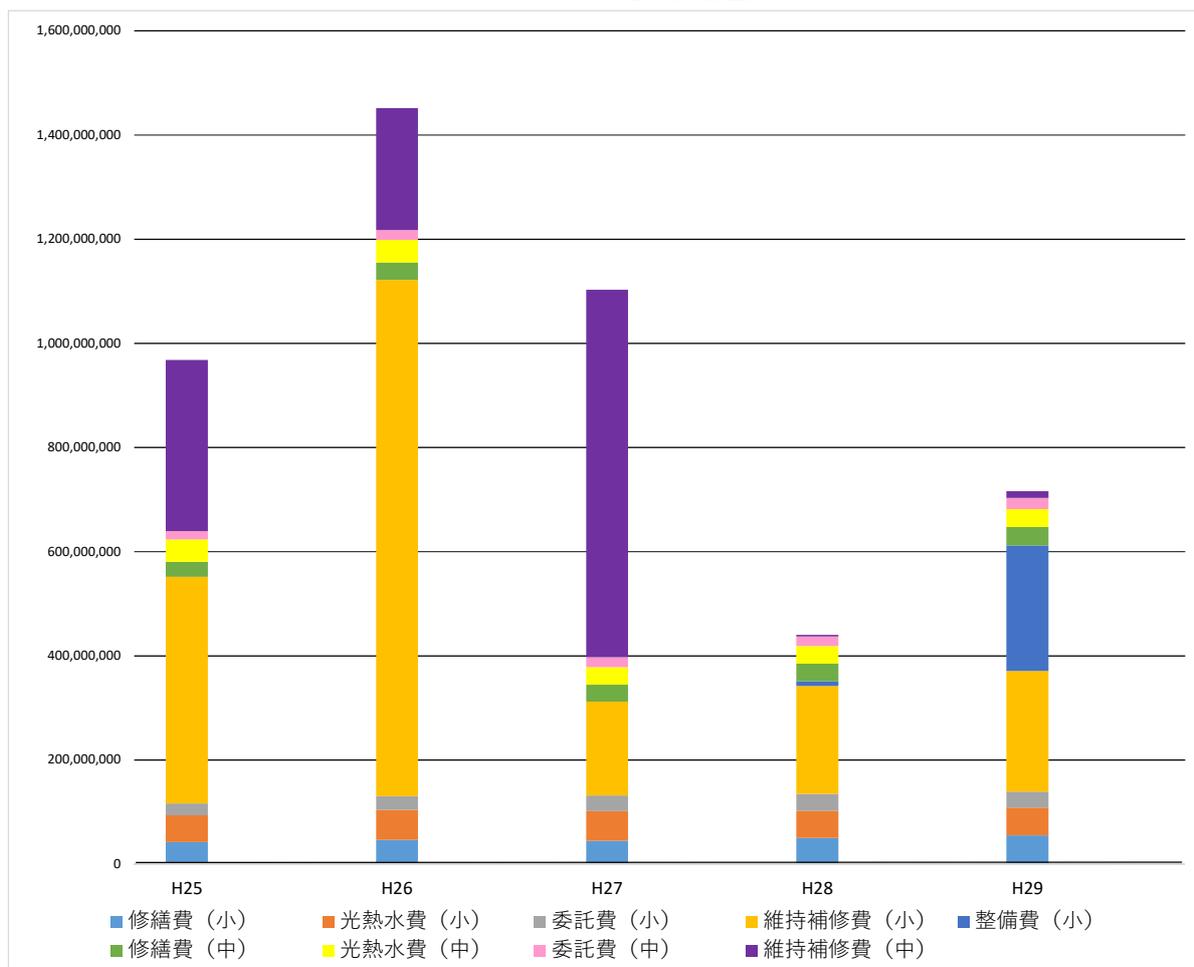
<小・中学校施設関連経費>

修繕費は、主に施設の老朽化による破損、故障箇所が増えたこと及びことばの教室など特色ある教育に対応するための費用として増加しています。

光熱水費は、電力完全自由化（平成28年度）に伴う電力供給契約に係る競争入札執行により、単価が安価となったため減少傾向が見られます。

委託費は、改修事業などに伴う設計委託及び工事監理委託により増加しています。

維持補修費は、平成25年度は小中学校において耐震補強事業を実施し、平成26年度は小学校において空調設備の設置事業、中学校において非構造部耐震改修事業を実施し、平成27年度は小学校において非構造部耐震改修事業、中学校において空調設備設置事業を行ったことにより、大幅に増加しています。

整備費は、平成28年度及び平成29年度に五本松小学校において校舎増設事業を実施したことによりです。

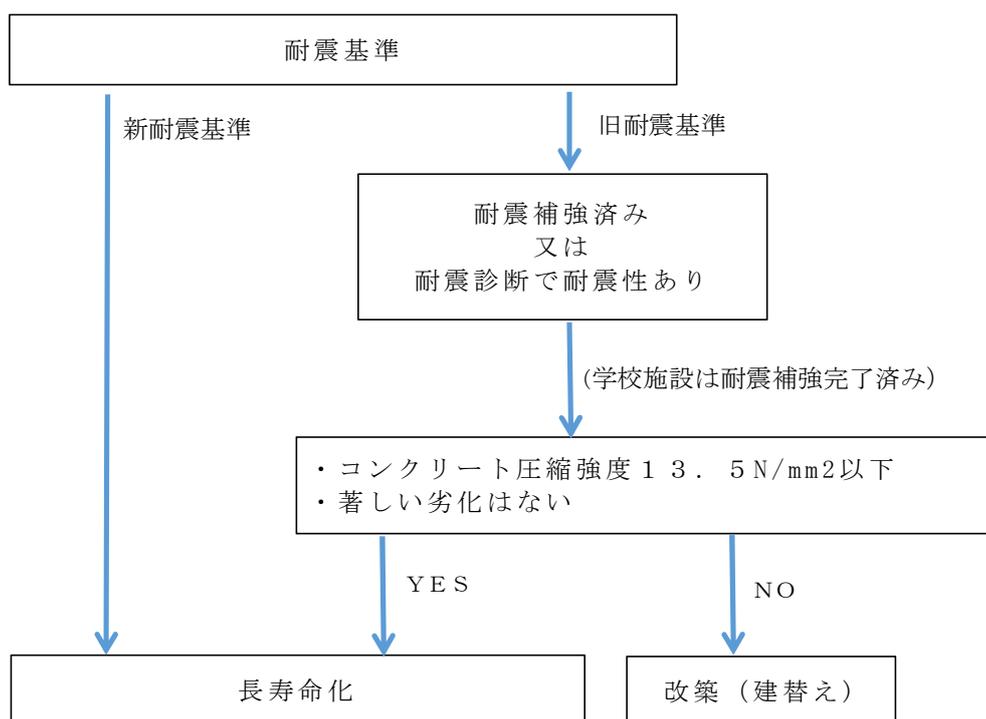
長寿命化・改築（建替え）のフロー（図①）

躯体の健全性調査では、長寿命化・改築（建替え）のフロー（図①）を基に、長寿命化の可否評価を行っています。その結果、本計画の対象施設については、全て長寿命化が可能であるとの判定になりました。

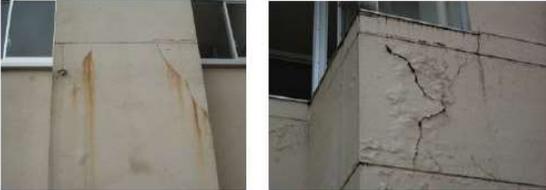
<p>広範囲に、ひび割れ・亀甲状のひび割れ・変質・浮き・剥がれ・さび汁があり、小規模な漏水がある。</p>

<p>広範囲に、剥落・爆裂・幅広のひび割れがあり、内部の床に水たまり、漏水が複数箇所ある。</p>

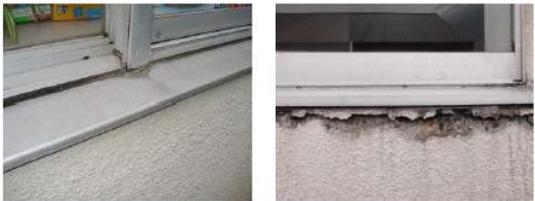
<p>欠落・ぐらつき・取付金物の腐食・シーリング材の欠落があり、内部の床に水たまり、漏水が複数箇所ある。</p>

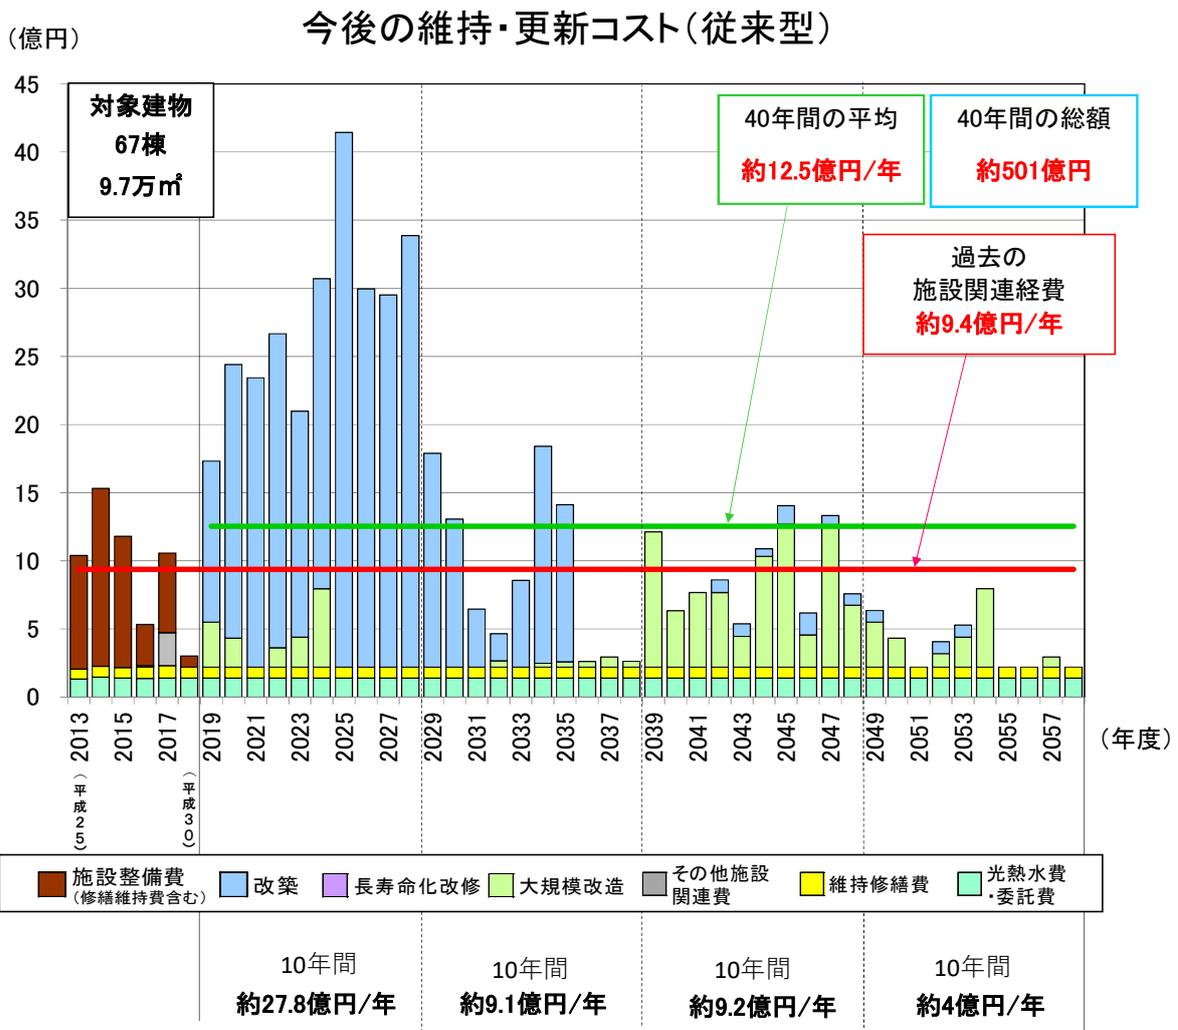
(3) 今後の維持・更新コスト (従来型)

学校施設について、建築後20年で大規模改修を実施し、建築後50年で改築（建替え）を実施するという従来型の更新サイクルを今後40年間続けた場合の維持・更新コストを試算したところ、今後40年間で総額約501億円、1年当たりの平均額は約12.5億円が必要となり、平成25年度から平成29年度までの直近5年間に要した施設関連経費の平均年額である約9.4億円に対し約1.3倍もの経費に該当します。

従来型の考え方では、2019年から10年間の間に改築（建替え）時期を迎える施設が集中し、この10年間では1年当たり約27.8億円もの経費が必要となり、直近5年間の施設関連経費の平均年額と比べると約2.9倍に相当する結果となりました。

こうしたことから、今後、従来型の更新サイクルを継続することは、本市の財政状況に鑑みると非常に困難であり、対応策を検討する必要があると言えます。

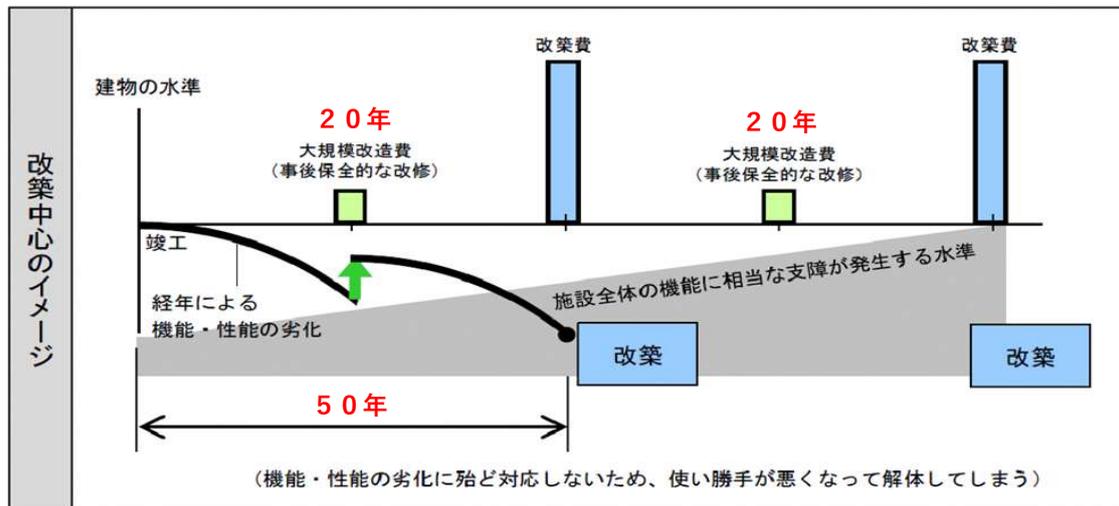
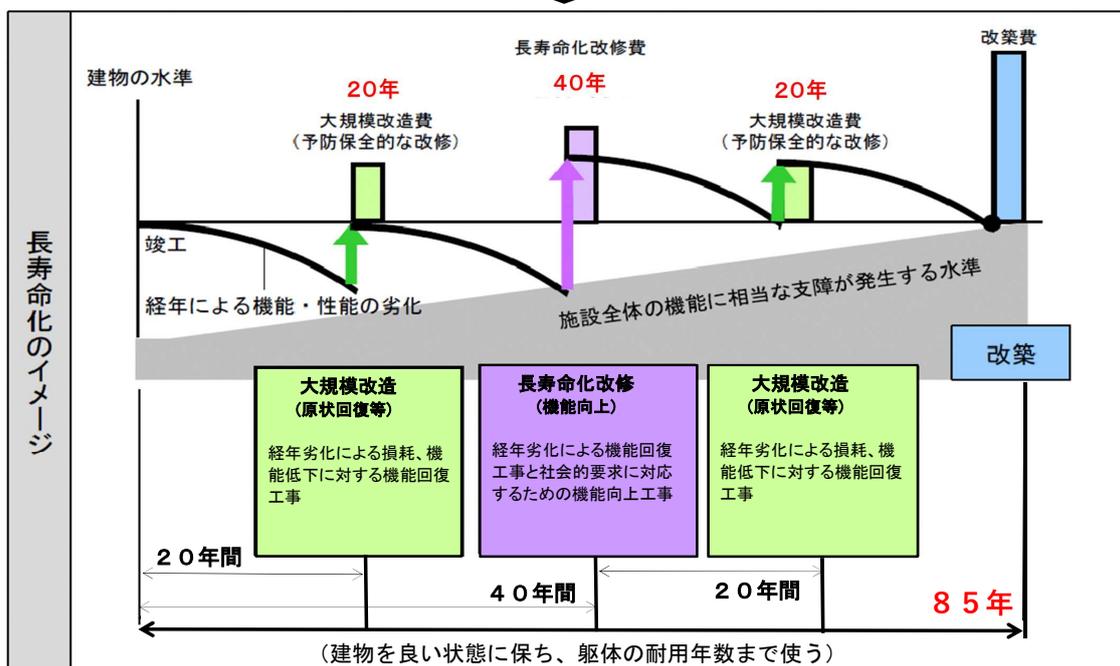
イ 長寿命化の方針

従来型の改築中心の更新サイクルから、長寿命化改修のサイクルへの転換を図ります。

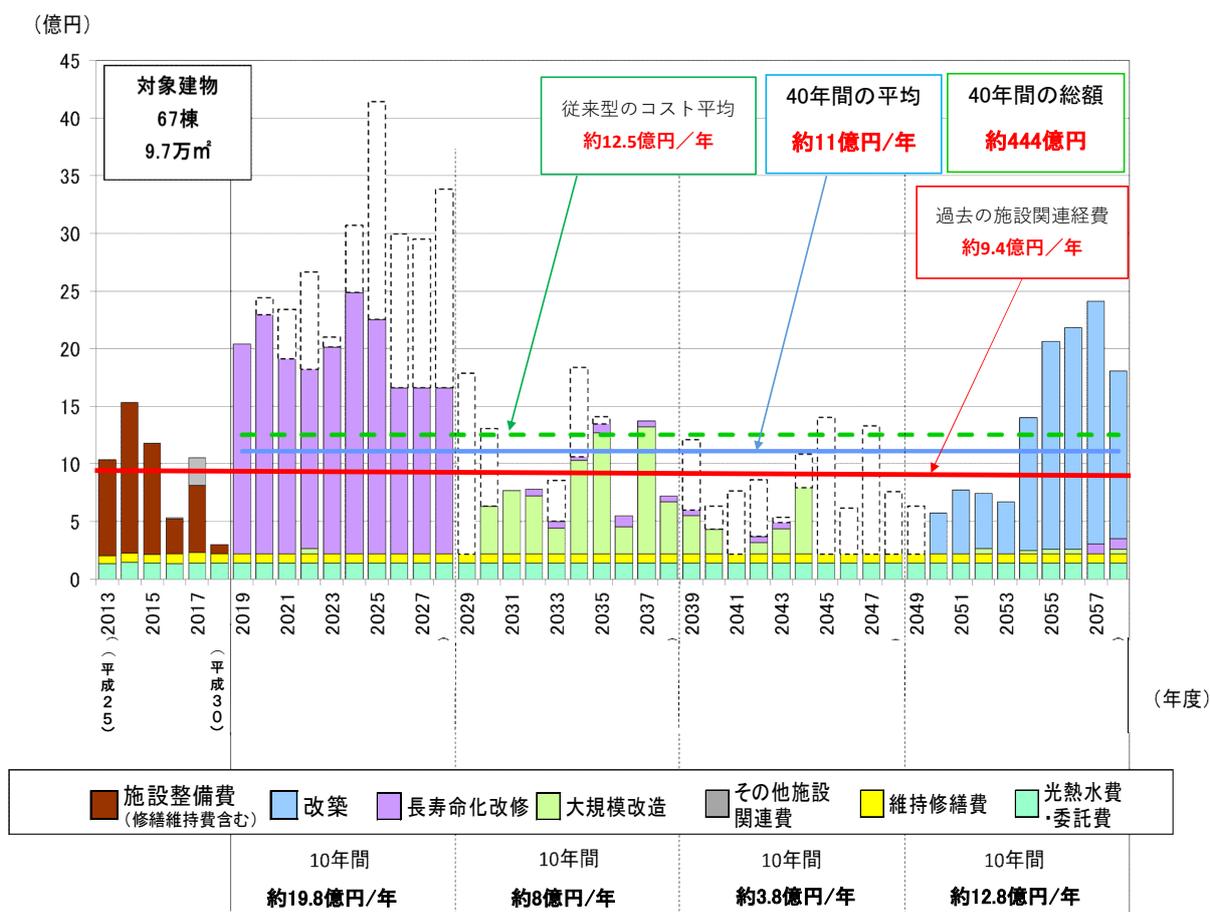
今後の維持・更新コスト(長寿命化型)

※破線白抜き部分は24ページの従来型での改築、大規模改造のコストを示しております。

学校施設について、長寿命化型の改修を施した場合の今後40年間の維持・更新コストを試算したところ、総額約444億円、1年当たりの平均額は約11億円となり、従来の建替え中心の更新サイクルの場合の総額約501億円、1年当たりの平均額約12.5億円と比較すると総額約57億円、1年当たりの平均額で約1.5億円、率にして約13%の縮減となりました。

しかし、この場合においても、平成25年度から平成29年度までの直近5年間に要した施設関連経費の平均年額である約9.4億円に対し約1.2倍の経費が必要となるため、長寿命化の推進だけでは対応が困難な状況となります。
