# 国登録有形文化財 澁谷家住宅

## 保存活用計画（案）

鎌ヶ谷市  
令和6年〇月

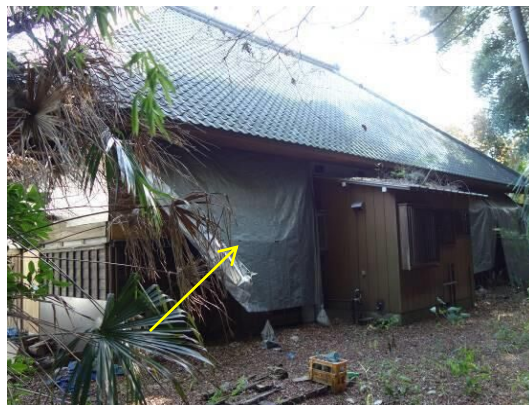
令和元年（2019年）の台風15号及び19号により破損した外壁や軒廻りについては、令和2年（2020年）11月に応急修理を施している。特に南西隅のベンジョは破損が著しいため、工事前に解体し部材を保管する予定である。

応急修理の状況（西面）

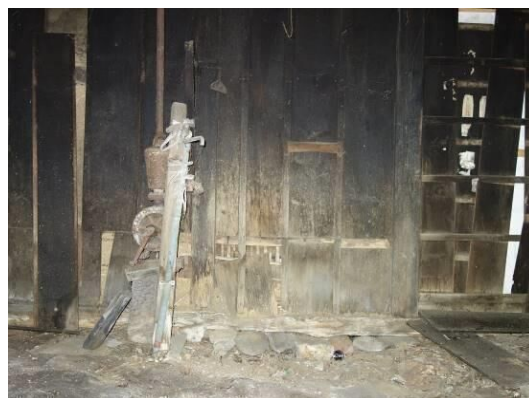
内部の壁は、ドマ（奥）北側の水道設備に接する板壁が水の跳ね返りにより、傷み汚損している。ドマ（手前）北東面の一部も、付近で水を利用していたためか、同様の破損が見られる。

板壁の汚損（ドマ（奥））

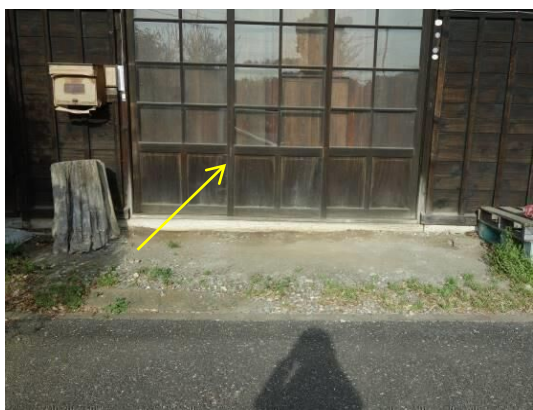
正面建具のガラスの割れ

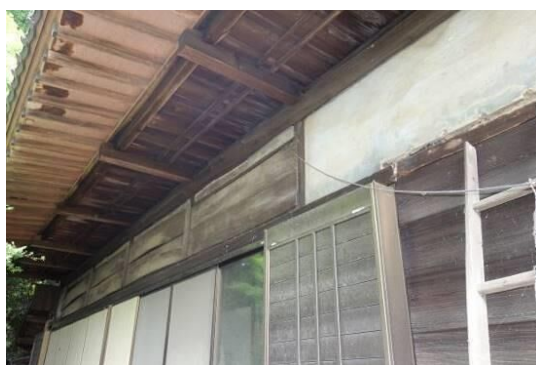
たるきうらいた垂木裏板に鉄板の錆が染みており、瓦型鉄板葺の表面も一部錆が見られる。

垂木裏板の染み

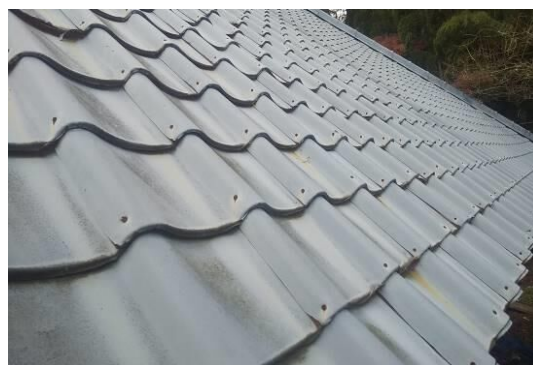
瓦型鉄板葺に発生した錆

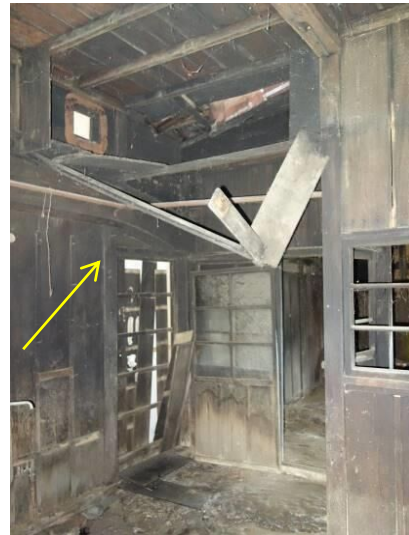
ドマ（奥）の上部棚の崩壊

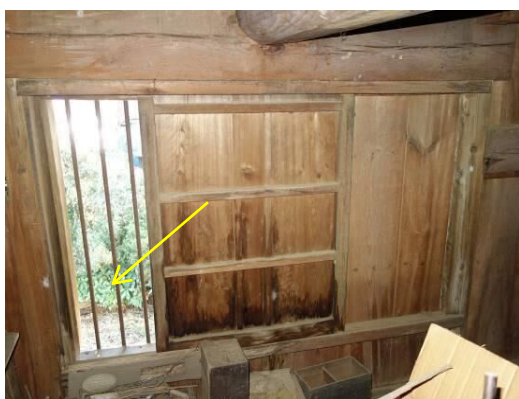
2階の面格子の錆
