# 国登録有形文化財 澁谷家住宅

## 保存活用計画（案）

鎌ヶ谷市  
令和6年〇月

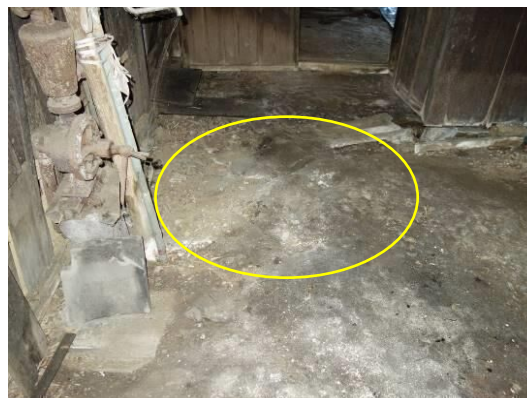
目立った破損は見られないが、ドマ（手前）のコンクリート遺構の周辺に陥没したような穴が複数開き、ドマ（奥）の後補のフロ及び北へ向けて流れる排水経路は、水流により削られたためか凸凹が目立つ。

凸凹が目立つ三和土（ドマ（奥）の北側）

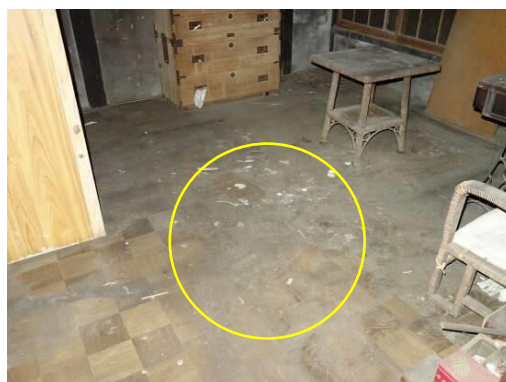
ヘヤの南西隅のたわみのある床

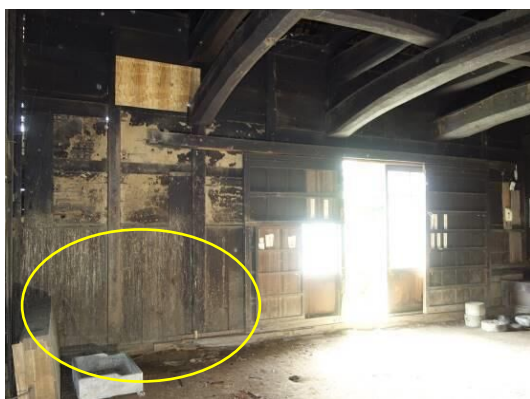
内部の壁は、ドマ（奥）北側の水道設備に接する板壁が水の跳ね返りにより、傷み汚損している。ドマ（手前）北東面の一部も、付近で水を利用していたためか、同様の破損が見られる。

板壁の汚損（左：ドマ（手前）の東側 右：ドマ（手前）の北側）

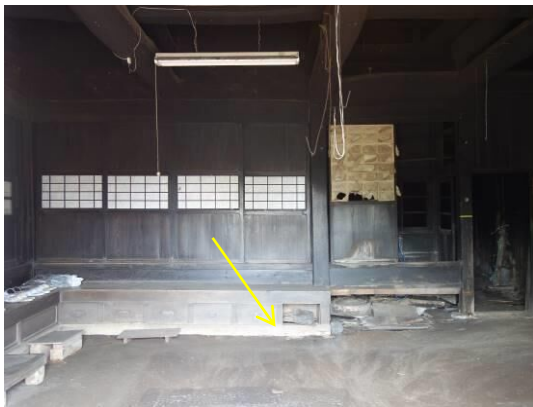
ドマ（手前）の上がり框下部の棚板の外れ

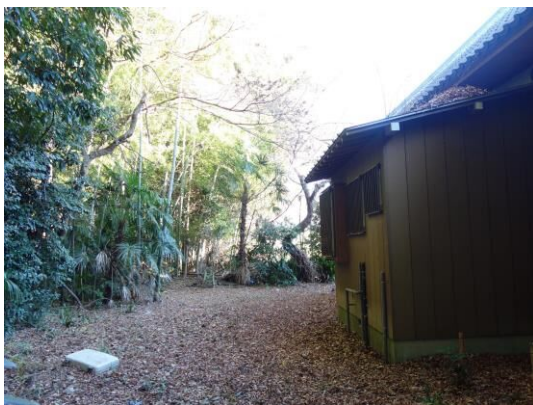
樹木が近接する主屋背面

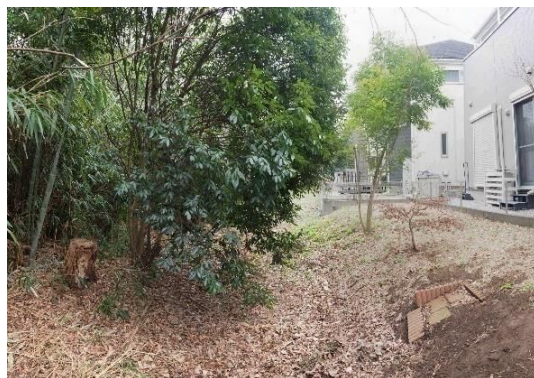
管理されないまま高木が成長し、倒木がいくつも見られる。また、草木が繁茂する時期には、主屋から近い石祠へも迫り着くことが困難な状況になっている。またモウソウチクが主屋床下まで伸長し、建物を破損させる危険性がある。

宅地に迫る高木  
（計画区域西側、台地上の宅地に接する箇所）

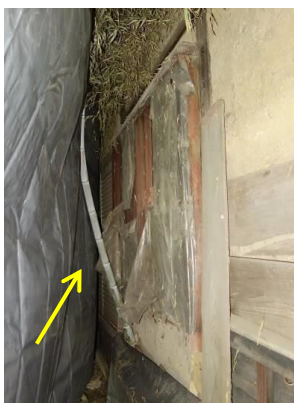
また、植栽が管理されていないため竹や笹類の侵入が進み、モウソウチクの地下茎は主屋の床下まで伸長し、タケノコの発生が確認できている。主屋背面の外壁際から竹が伸長し、腰壁を破損させ、先端の枝が小屋裏へ侵入している。

主屋背面の外壁際からモウソウチクが伸長

主屋背面は、屋敷林北側の植栽が管理されていないため竹や笹類の侵入が進み、モウソウチクの地下茎は主屋の床下まで伸長し、主屋背面の腰壁を破損させ、先端の枝が小屋裏へ侵入し、さらなる主屋への被害が想定される。モウソウチクは成長が早く地下茎の拡大により繁殖し、容易に駆除できなくなるため、早急に駆除の方策をとる。
